سازه های خشت و گلی

بررسی رفتار سازه های مختلف با پایداری ابنیه خشتی در اثر بار دینامیکی ناشی از زلزله

ایمان الیاسیان، دانشجوی دکترای عمران سازه eiman.elyasian@gmail.com

راهکارهای بهسازی و مقاوم سازی ابنیه خاصی نظیر بناهای ارزشمند قدیمی

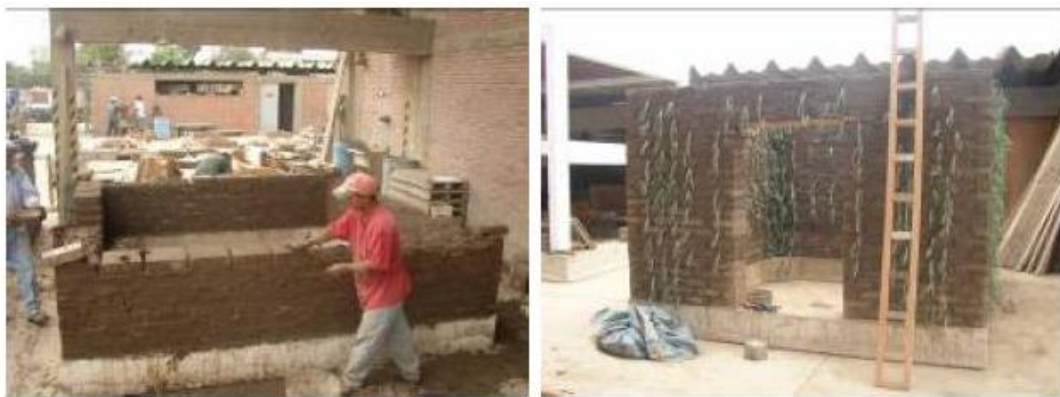
برای ساخت مدل ها، بناهایی با سابقه در ساخت مدل های خشتی استخدام شدند که بلوک های خشتی را بر روی هم سوار کنند. تقویت های تهیه شده شامل باندهایی از توری پلاستیک بود که به هر دو طرف دیوارها با سیم های پلاستیکی که از میان دیوار به هم متصل بودند، بسته شده بود. شکل ۳ دو مدل تحت ساخت را نشان می دهد. ریسمان های پلاستیکی که از داخل دیوارها رفته اند در این شکل مشخص است. دستگاه شامل شتاب نگار و مبدل تغییر مکانی بود (LVDT) که تغییرات فشار را به (نسبت نیرو) اعمال می کرد و شتاب و تغییر مکان نیز هم زمان ضبط می شد (شکل ۴). میز لرزه ای ۴*۴ متر در دانشگاه (PUCP) یک دستگاه بر اساس تغییر مکان کنترل شده می باشد. تغییر مکان ۳۰ ثانیه ای استفاده شده در این پروژه از شتاب ثبت شده طی زلزله (huaraz) در سال ۱۹۷۰ تولید شده بود هر مدل منوط به نتایج حرکت میز با زیاد کردن دامنه بود. نمونه در معرض ۳ حرکت پیاپی قرار گرفت (فازهای آزمایش)، که با حداکثر تغییر مکان های $D=C, 80s$ و 130 mm تعیین می شد. این حرکت ها، زلزله هایی با شدت کم، متوسط و شدید را نشان می داد. مبدل های تغییر مکان قبل از فازهای آزمایشی شدید نهایی، برای جلوگیری از آسیب بر اثر تخریب نمونه بیرون کشیده می شدند.

شکل ۳- ساخت مدل های خشتی

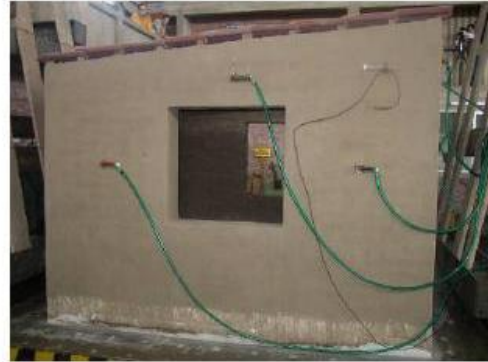
شکل ۴- نصب تجهیزات اندازه گیری روی مدل

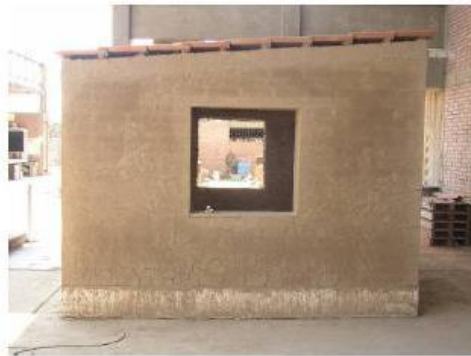
۵- مدل تقویت نشده قبل از

شکل ۵ مدل تقویت نشده ساختمان های خشتی را قبل از آزمایش نشان می دهد. در طی فاز یک آزمایش (۳۰ mm) ترک های قطری در هر دو طرف دیوار های طولی ظاهر شد و تیرهای چوبی نگهدارنده سقف از دیوار جدا شدند. در فاز ۲ (۸۰ mm) ترک های عمودی قابل توجهی در کنج های دیوارهای عرضی ظاهر شد که در طی فاز ۳ (شکل ۶) تخریب شدند.

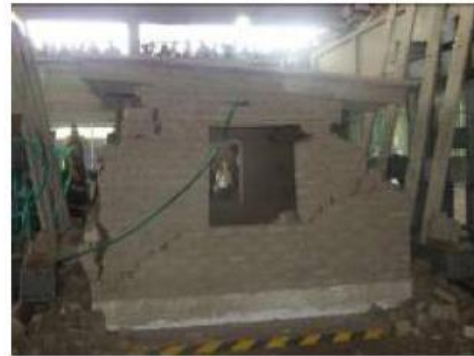
شکل ۶- مدل تقویت نشده بعد از آزمایش شکل
آزمایش

این نوع از شکست مجسم کننده سازه های خشتی معمول می باشد. تعداد کمی از ترک ها دیوار را به چند قسمت تقسیم می کند که بعدا به صورت جداگانه می افتد. تصمیم گرفته شد

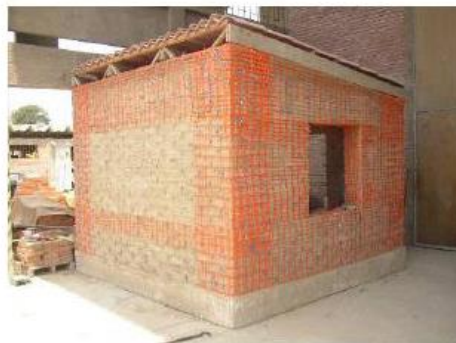
که توری های پلاستیکی ارزانتر مطالعه شوند که معمولا به عنوان توری های ایمنی نرم در سایت های ساختمانی استفاده می شوند. دیوار سمت چپ کاملا پوشیده شده و دیوار سمت راست قسمتی از آن پوشیده شده همانطور که در شکل ۷ ملاحظه می کنید.

شکل ۷- آرایش تقویت ها و مدل تمام شده

تقریبا ۸۰٪ دیوار بدین ترتیب تقویت شد. در طی فاز اول (۳۰ mm) نمونه رفتار الاستیکی از خود نشان داد و عملا به صورت ترک نخورده باقی ماند. مقداری لرزش در پایه های دوارها مشاهده شد. در فاز ۲ (۸۰ mm) ترکهای قطری در کنار پنجره های هر دو دیوار توری شروع شد (شکل ۸).

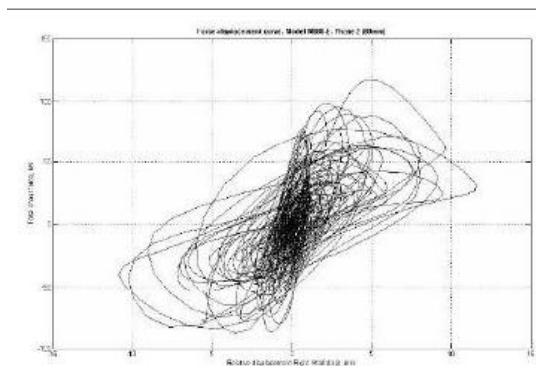
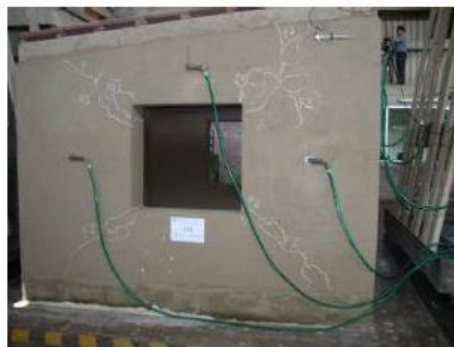
شکل ۸- رفتار لرزه ای مدل تا فاز ۲

همچنین مقداری از روکش گلی جدا شد. دیوارهای عرضی همچنین ترکهای قابل توجهی نشان دادند ولی تخریب نشدند. در فاز ۳ نمونه تخریب قابل توجهی را متحمل شد (دیوار سمت چپ کاملا تقویت شده) دارای ترک های زیاد و یکنواخت بود دیوار سمت راست (نیمه تقویت

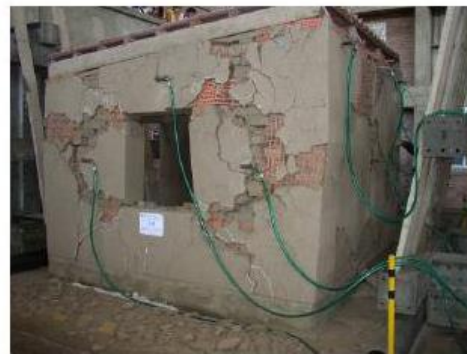
شده) دارای تعداد کمتر ترک ها ولی ترکهای بزرگتری بود که عملاً به قطعات متعددی شکسته بود که با هم بوسیله توری پلاستیکی نگه داشته شده بودند (شکل ۹) توری تغییر حالت داده بود و در نقاط متعددی شکسته بود که نشان دهنده این بود که مقدار به کار رفته شده به اندازه حداقل مورد نیاز بوده است.

شکل ۹- رفتار لرزه ای مدل تا فاز ۳

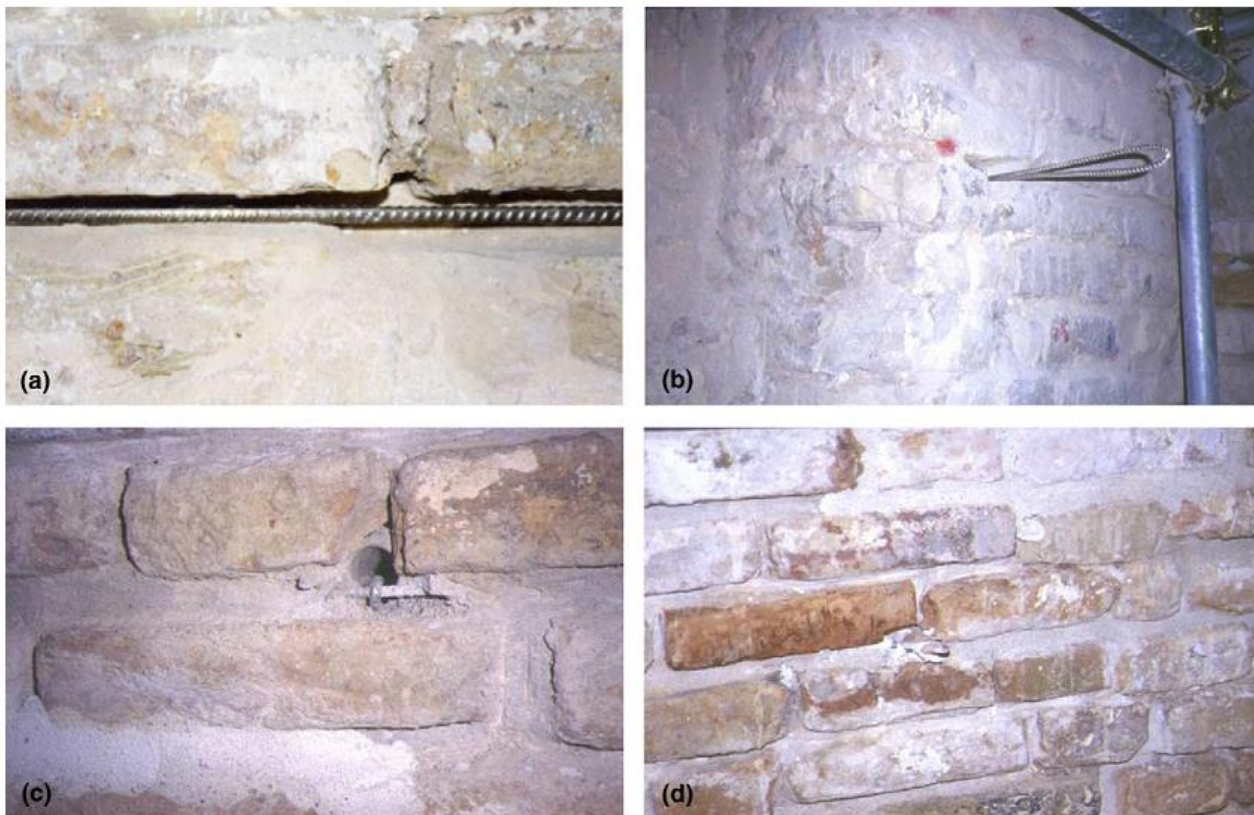
شکل (۷): (a) - جایگذاری آرماتورهای تقویتی (b) - جایگذاری آرماتورهای میانی (c) - محل اتصال بعد از بند کشی مجدد (d) - نمای نهایی

شکل (۶): الف- آرماتورهای میانی ب- جزئیات اتصال آرماتورهای میانی به آرماتورهای تقویتی
 شکل (۷) چگونگی جایگذاری آرماتورهای تقویتی و آرماتورهای میانی و نحوه اتصال آنها را در بناهای تاریخی آجری نشان
